Ein paar Details zu den Vergaserfedern oberhalb des Unterdruckkolbens:

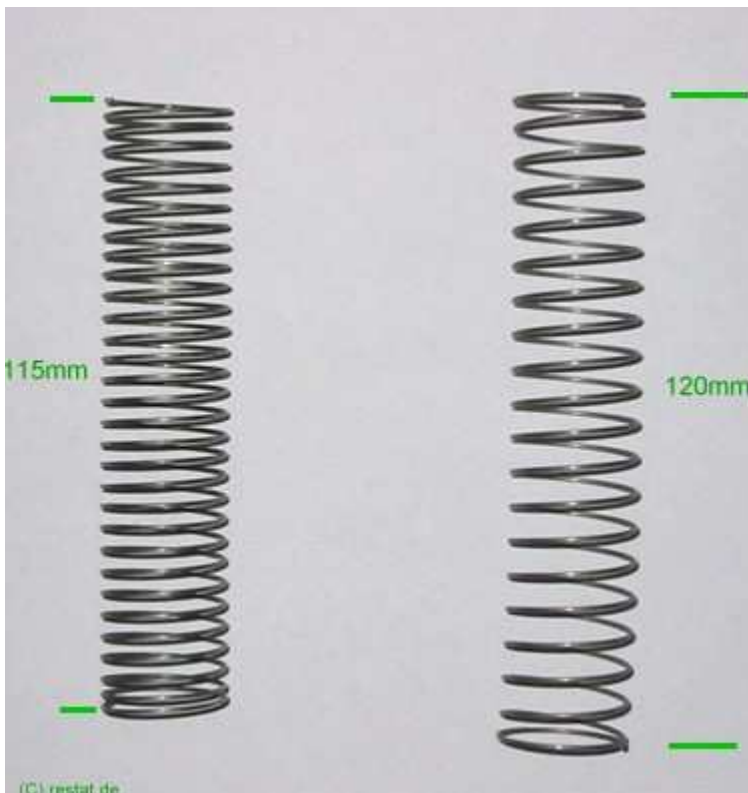
Ganz offensichtlich ist das alles aber nicht ganz durchgängig. Denn ich habe in meinem 64/32/349-350 die weiche Feder mit den engen 30 Windungen (115mm) vorgefunden. Obwohl lt. Katalog die etwas härtere mit 20 Windungen (120 mm) reingehört.

Ist die 13 11 1 335 324 jetzt die kürzere (115mm) weichere mit 30 Windungen? Und die 13 11 1 338 134 die härtere mit 120mm?

Es sieht ganz danach aus.

Ich habe zuerst eine Probefahrt mit dem alten Zustand gemacht. Dann kurz angehalten und die Federn gewechselt (die alte, enge, weiche raus - die neue härtere rein). Und wieder los. Das war dann doch beeindruckend. Die neuen Federn sorgten schonmal gleich beim Anlassen für einen leicht ruhigeren Motorlauf.

Dann losgefahren. Ok, ich hatte nicht 5PS mehr erwartet. Aber vor allem das kleine "Loch" beim Gasgeben war nun weg! Der Motor zieht sanft und gleichmäßig kraftvoll durch, wo er vorher immer erstmal eine "Gedenksekunde" eingelegt hatte und dann etwas ruppig hochzog. Anschließend habe ich nochmal synchronisiert. Mein U-Rohr-Manometer hat nun auch nicht mehr so gezappelt, sondern stand relativ ruhig.

Alles in allem eine gelungene Aktion. Und als Ergebnis kann ich nur jedem empfehlen, die "alten" weichen Federn gegen die neuen zu tauschen. Kosten ca. 6,30 Euro.
